# 해빙기 건설현장 안전보건 가이드라인

2019. 2.

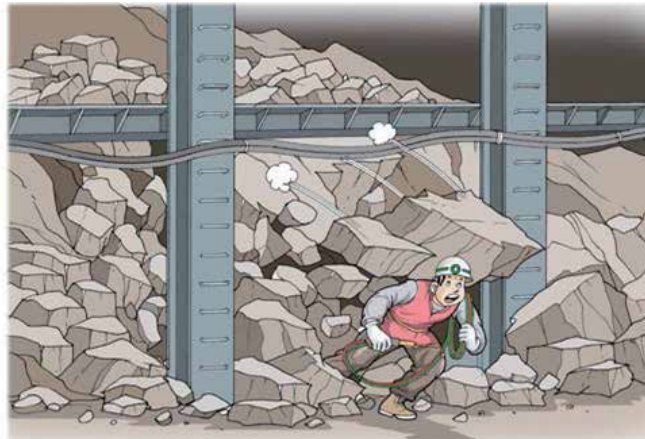
재해  
상황도

| 재해개요 | 2017년 2월 대구시 수성구 소재 ○○건설(주) ○○○○지구 단지조성 ○공구 현장에서 재해자가 프런트잭킹 통로박스 합체 견인작업 중에 간섭되는 도갱의 일부 해체를 위해 도갱내 강지보재 절단작업을 마치고 도갱 밖으로 나오는 순간 막장면이 일부 붕괴되면서 매몰되어 사망한 재해임 | | |

- 비개착 통로박스 시공시 시방서 준수 철저
  - 비개착 통로박스 구축물을 시공시에는 굴착작업의 진동 및 충격 등에 의한 막장면 붕괴의 위험을 예방하기 위하여 시방서를 준수하여 시공하여야 함
    - ※ 프런트잭킹공 시방서에 의하면 1회 굴착깊이는 일반토사 기준 선단수 전방 20cm이나, 현장 토질조건 (암버력 및 토사)에 따라 감리원에 의해 승인된 1회 굴착깊이 40~45cm를 준수하여 작업하여야 함
- 비개착 통로박스 작업시 낙반등에 의한 위험방지 철저
  - 비개착 통로박스 작업시 낙반등에 의하여 근로자가 위험해질 우려가 있는 경우에는 구획별 굴착 후 토류공을 설치하고 페이스책으로 지지하여 낙반등에 의한 위험을 방지하기 위한 조치를 철저히 하여야 함
- 비개착 통로박스 작업시 사전조사 철저
  - 비개착 통로박스 작업시 막장 붕괴에 의한 근로자의 위험을 방지하기 위하여 사전조사를 하고, 조사결과 지반교란 및 이완 등에 의한 막장면의 붕괴예방을 위한 보강조치를 철저히 하여야 함

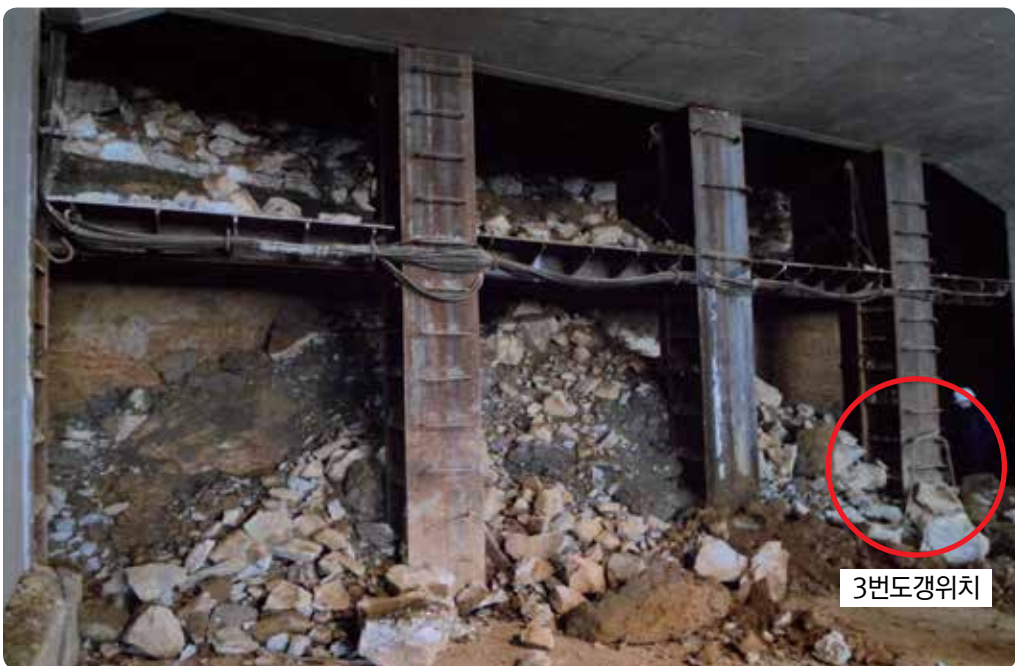
[사진 2] 붕괴된 막장상태

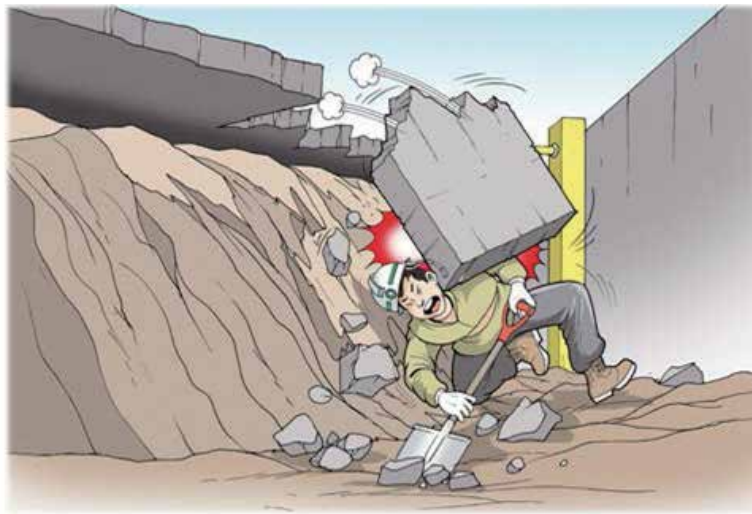
### 재해 상황도

| 재해개요 | 2017년 2월 경북 청송군 부남면 소재 농어촌마을하수도 설치공사현장에서 협력업체 소속 배관공인 재해자가 굴착깊이 약 2.5m인 터파기 구간 하부에서 맨홀 접속관 주변 토사 제거 작업 중 굴착면 일부가 무너지면서 상부의 기존 도로포장 일부 파손, 아래로 떨어지면서 재해자 머리를 강타하여 사망한 재해임 | | |

- 사업주는 관로설치 공사 등에서 굴착면의 높이가 2미터 이상 굴착작업시 사전에 형상과 지질상태 등을 조사하고, 이를 바탕으로 흙막이지보공의 설치방법과 그 밖의 안전에 관련된 사항들이 포함된 작업계획서를 작성 및 준수하여야 함

- 사업주는 관로설치 공사의 굴착작업에 있어 지반의 무너짐 등으로 근로자에게 위험을 미칠 우려가 있는 경우에는 미리 흙막이지보공을 설치하고, 흙막이지보공 설치 전에는 근로자의 출입을 금지하는 등 그 위험을 방지하기 위한 조치를 하고 작업해야 함

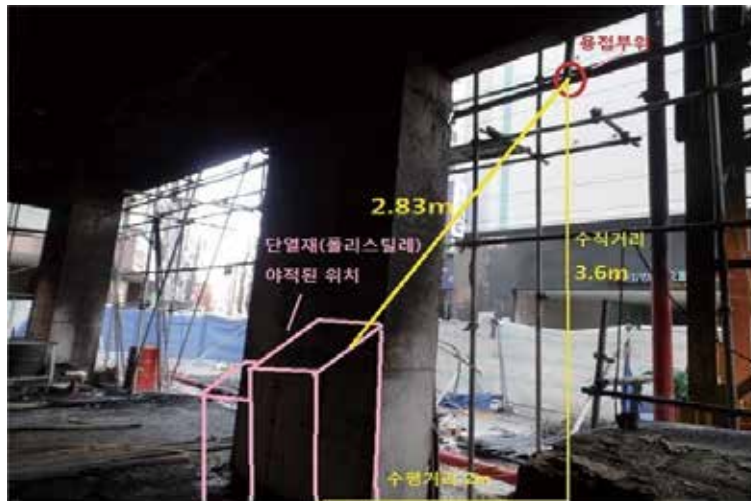
재해  
상황도

| 재해개요 | ○○○ 주상복합 신축공사 현장에서 ○○건설 소속 근로자가 지상 1층 외벽 석공사용 하지 철물 설치를 위한 용접작업 중, 용접불티가 작업장 하부 뒤편에 적재되어 있던 단열재에 비산되어 불이 발생하고 그 불이 1층 천장에 기 시공된 단열재에 옮겨 붙어 발생한 화염과 유독성가스에 주차타워 1층, 지상 12층 및 14층에서 작업 중인 근로자 3명이 사망한 재해임 | | |

- 통풍 등 충분하지 않은 장소에서의 용접작업시 안전조치 실시
  - 통풍이나 환기가 충분하지 않고 가연물이 있는 건축물 내부나 설비 내부에서 화재위험작업을 하는 경우에는 화재예방에 필요한 조치를 취하여야 함
- 화기사용의 금지조치 준수
  - 화재 또는 폭발의 위험이 있는 장소에 용접·용단 등 화기를 사용하는 작업을 금지해야 함
- 소화설비 설치
  - 건축물에서 가연성 단열재 등 폭발이나 화재의 원인이 될 우려가 있는 물질을 취급하는 장소에는 소화설비를 설치하여야 함
